# Prüfbericht 2023 H

nach DIN 1076

Bauwerksname **BW 08 Straßenbrücke Mittelhembach, Brückenstraße**  
Teilbauwerksname **Straßenbrücke Mittelhembach, Brückenstraße**  
Kreis **Landkreis Roth**  
Ort **Schwanstetten/ Mittelhembach**  
Bauwerksrichtung **in Fließrichtung**  
Bauwerksart **Brücke als offener Rahmen**  
Tragfähigkeit  
Baujahr

**Zustandsnote: 3,0**

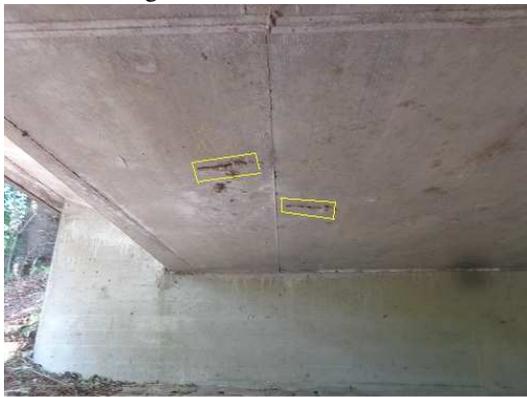
2023H\_SCHADEN\_1

[1] S=1, V=0, D=2 BSP-ID 002-04

Riegel als Platte, Beton, Bereichsweise, Abplatzung mit freiliegender Bewehrung, Siehe Skizze: Anlage 1/ Seite 1, Flächen bis 25/ 10 cm an der Untersicht.

Ursache: Betondeckung z. T. deutlich zu gering - siehe hierzu auch stichprobenartige Kontrolle der Betondeckung -.

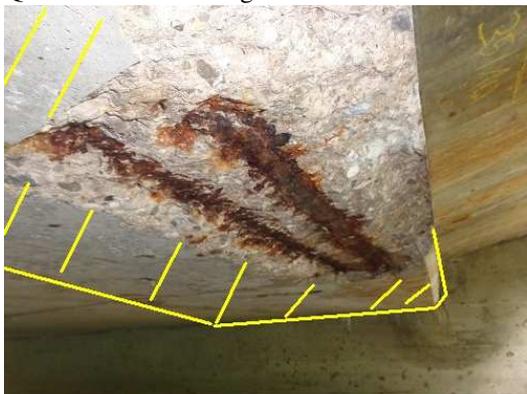
2023H\_SCHADEN\_2

[2] S=2, V=0, D=3 BSP-ID 002-06

Riegel als Platte, Beton, Ausgeprägt, Abplatzung mit freiliegender Bewehrung, Oberstrom rechts, Siehe Skizze: Anlage 1/ Seite 1, Fläche 2,8 x 0,8 m; Hohlstelle mit beg. Abplatzung/ Abplatzung und freiliegender Tragbewehrung, Blattrostbildung, Querschnittsminderung.

Widerlagerwand, Beton, Bereichsweise, Durchfeuchtet mit Ausblühungen / Aussinterungen, Oberstrom rechts, Siehe Skizze: Anlage 1/ Seite 3, Wasserdurchgang. Widerlagerwand verfärbt. - siehe Bild bei SN [2] -.

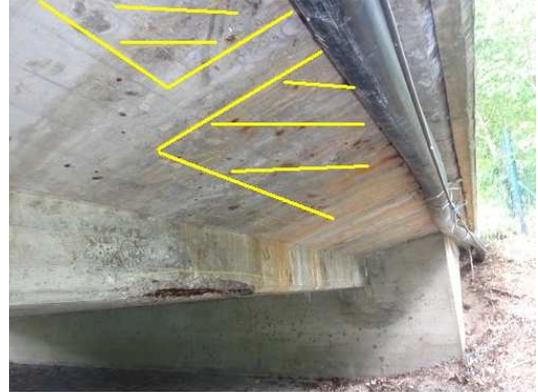
2023H\_SCHADEN\_4

[4] S=1, V=0, D=2 BSP-ID 002-10

Kragarm, Beton, Bereichsweise, Hohlstelle, Oberstrom rechts, Unterseite, Siehe Skizze: Anlage 1/ Seite 1, Hohlstellen bis 1,2 x 0,5 m.

Kragarm, Beton, Bereichsweise, Durchfeuchtet mit Ausblühungen / Aussinterungen, Oberstrom rechts, Unterseite, Siehe Skizze: Anlage 1/ Seite 1, mehrfach Rostfahnen, Aussinterungen, starke Verfärbungen - siehe Bild bei SN [4] -.

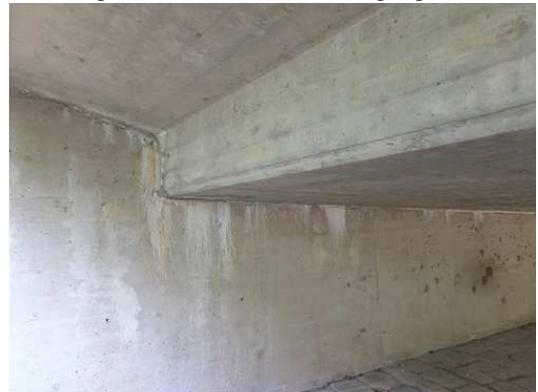
2023H\_SCHADEN\_23

[23] S=0, V=0, D=3 BSP-ID 021-06

Widerlagerwand, Beton, Bereichsweise, Durchfeuchtet mit Ausblühungen / Aussinterungen, Beidseitig, Siehe Skizze: Anlage 1/ Seite 3, Fuge zwischen Überbau und Widerlagerwand mit Wasserdurchgang/ Aussinterungen.

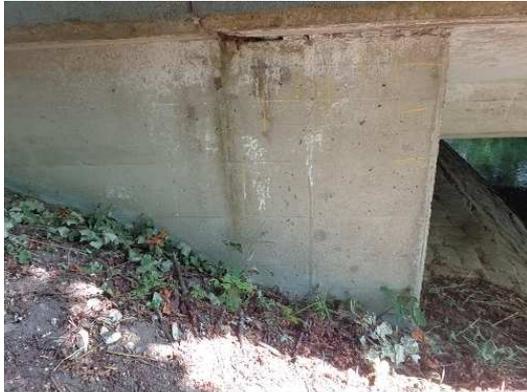
2023H\_SCHADEN\_22

[22] S=0, V=0, D=2 BSP-ID 021-06

Flügel, Beton, Bereichsweise, Feuchte Stelle, Beide Widerlager, Siehe Skizze: Anlage 1/ Seite 3, Ablaufspuren sowie Aussinterungen an den Flügelwänden.

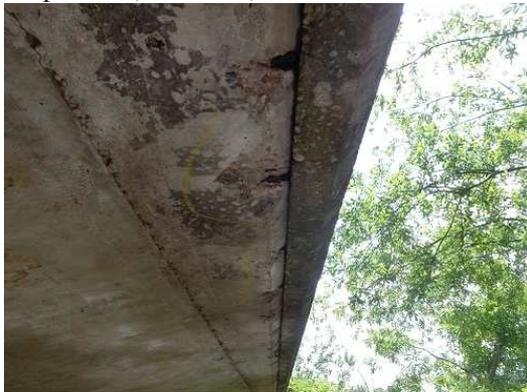
2023H\_SCHADEN\_8

[8] S=0, V=0, D=1 BSP-ID 230-11

Kappe, Beton, Mehrfach, Abplattung mit freiliegender Bewehrung, Unterstrom links, Unterseite, Siehe Skizze: Anlage 1/ Seite 1, pktf. freiliegende Bewehrung in Tropfkante (Untersicht).

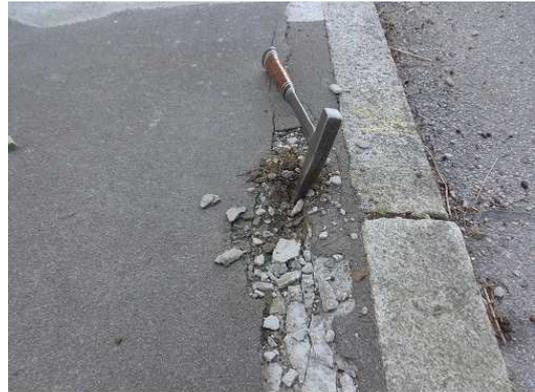
2023H\_SCHADEN\_18

[18] S=1, V=2, D=2 BSP-ID 230-10

Überbau, Kappe, Beton, Bereichsweise, Schadhaf, Oberstrom rechts, Kappenbeton entfestigt - siehe hierzu SN [14] -.

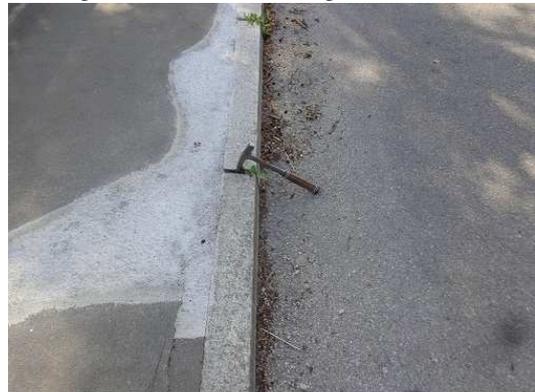
2023H\_SCHADEN\_17

[17] S=0, V=0, D=2 BSP-ID 233-06

Bordstein, Fugen quer, Durchgehend, Offen, Oberstrom, Stoßfugen der Bordsteine ausgebrochen.

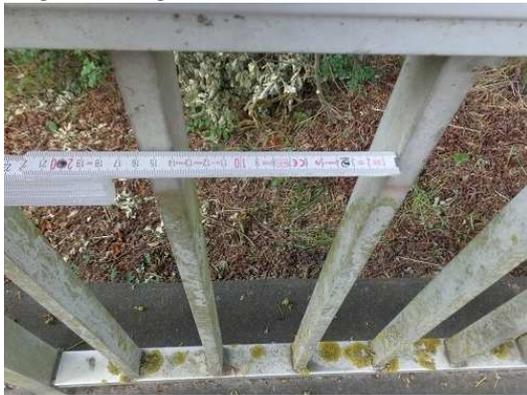
2023H\_SCHADEN\_20

- [21] S=0, V=2, D=0 BSP-ID 233-02  
Schrammbord, Gesamtes Bauteil, Entspricht nicht den  
gültigen Vorschriften, Ober-, unterstrom, minimale  
gemessene Bordhöhe = 8 cm (v zul > 50 km/h).
- [20] S=0, V=2, D=0 BSP-ID 231-11  
Füllstabgeländer, Gesamtes Bauteil, Entspricht nicht den  
gültigen Vorschriften, Ober-, unterstrom, Abstand der  
Füllstäbe: IST 14 cm - SOLL 12 cm  
Geländerhöhe IST >= 89 cm - SOLL >= 1,00 m  
vergl. ZTV-Ing.

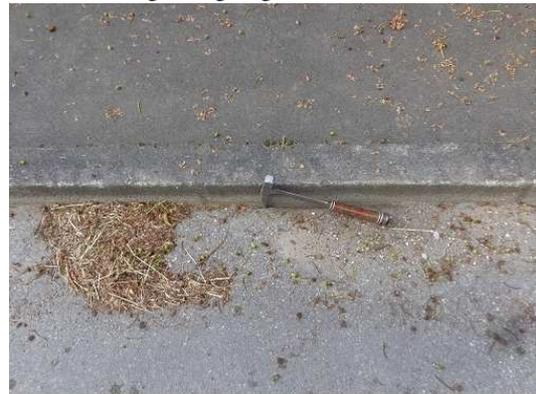
2023H\_SCHADEN\_13

- [13] S=0, V=0, D=2 BSP-ID 241-09  
Fahrbahnbelag, Fugen längs, Gesamtes Bauteil,  
Unvollständig, Längsfugen offen/ verdreckt.

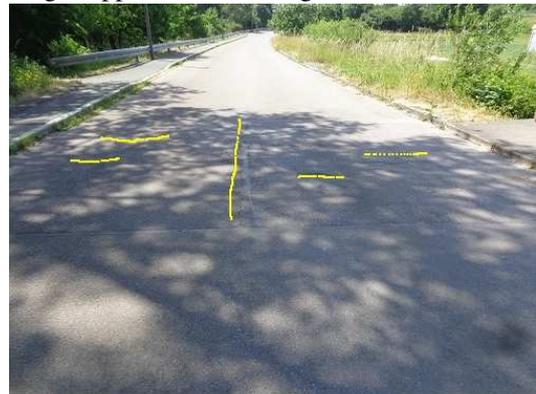
2023H\_SCHADEN\_12

- [12] S=0, V=0, D=2 BSP-ID 241-05  
Fahrbahnbelag, Bereichsweise, Gerissen, Siehe Skizze:  
Anlage 1/ Seite 2, Risse im Belag zwischen den  
Flügelkappen, z. T: bit. vergossen, erneut offen.

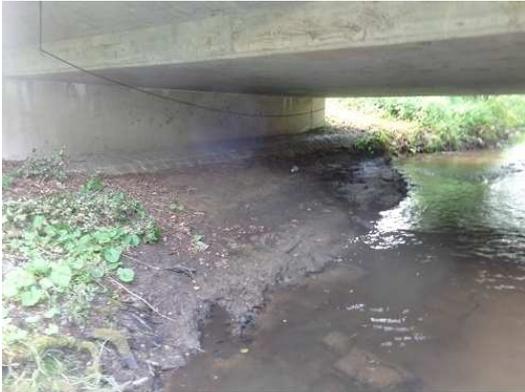
2023H\_SCHADEN\_10

[10] S=0, V=0, D=2 BSP-ID 251-03  
Widerlager, Durchflussquerschnitt, Bereichsweise,  
Geröll-/Schlammablagerung, Links

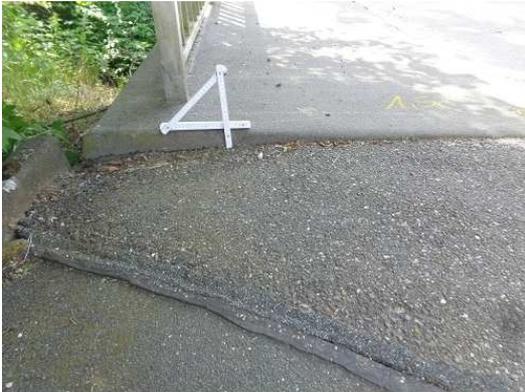
2023H\_SCHADEN\_19

[19] S=0, V=2, D=0 BSP-ID 251-09  
Überbau, Hinterfüllung im Bereich des Widerlagers,  
Bereichsweise, 2 - 5 cm abgesackt / gesetzt, Oberstrom  
rechts, Belag (Gehweg) am Flügelende abgesackt.

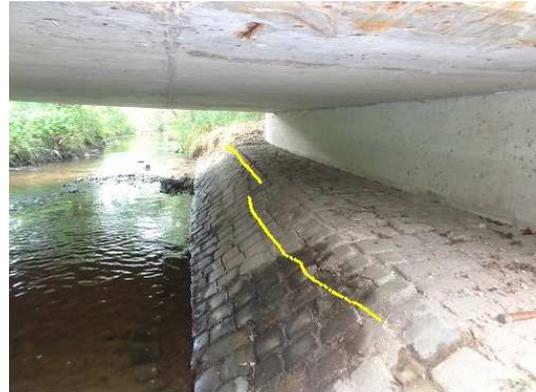
2023H\_SCHADEN\_9

[9] S=1, V=0, D=2 BSP-ID 251-04  
Böschungspflaster im Bereich des Widerlagers,  
Durchgehend, Gerissen, Beidseitig, Böschungspflaster  
teilweise unterspült/ gerissen.

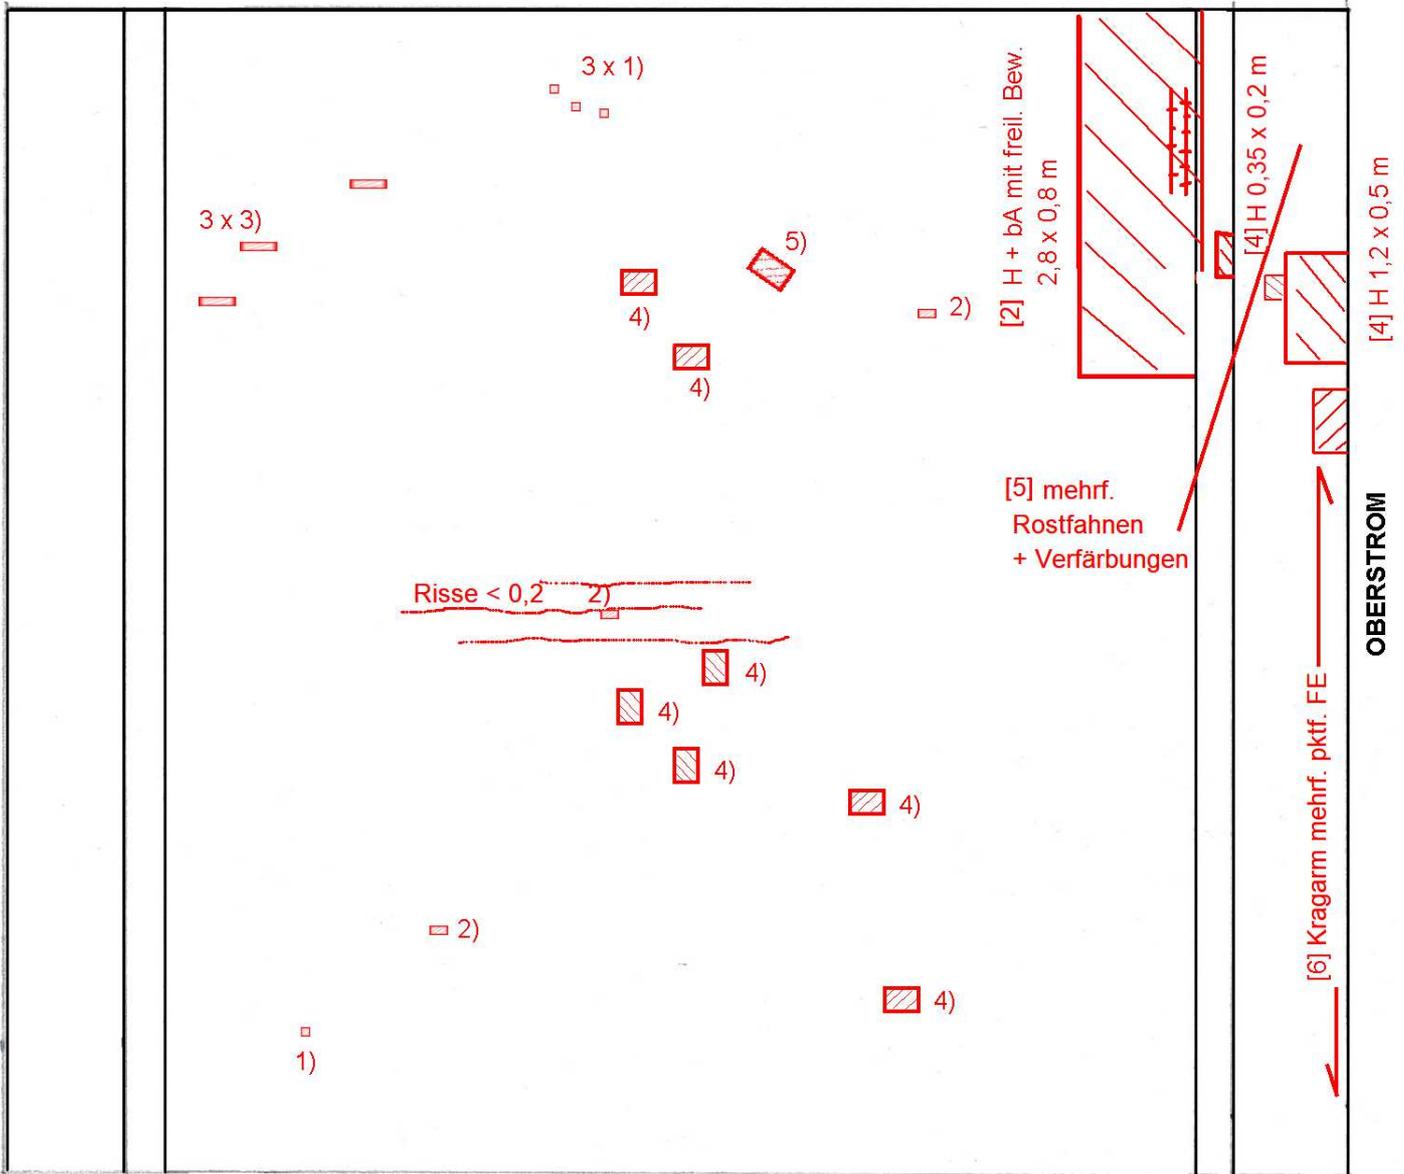
# SKIZZE UNTERSICHT

[1] Abplatzungen mit freiliegender Bewehrung

- 1) 5/ 5 cm
- 2) 10/ 5 cm
- 3) 20/ 5 cm
- 4) 20/ 10 cm
- 5) 25/ 10 cm

[7] Kappe H + bA 35/ 10 cm

- Böschungspflaster/ Gerinne/ Ausstattung
- [9] Böschungspflaster gerissen/ schadhaft
- [10] Anlandungen links
- [11] Leitungen nicht fachgerecht montiert

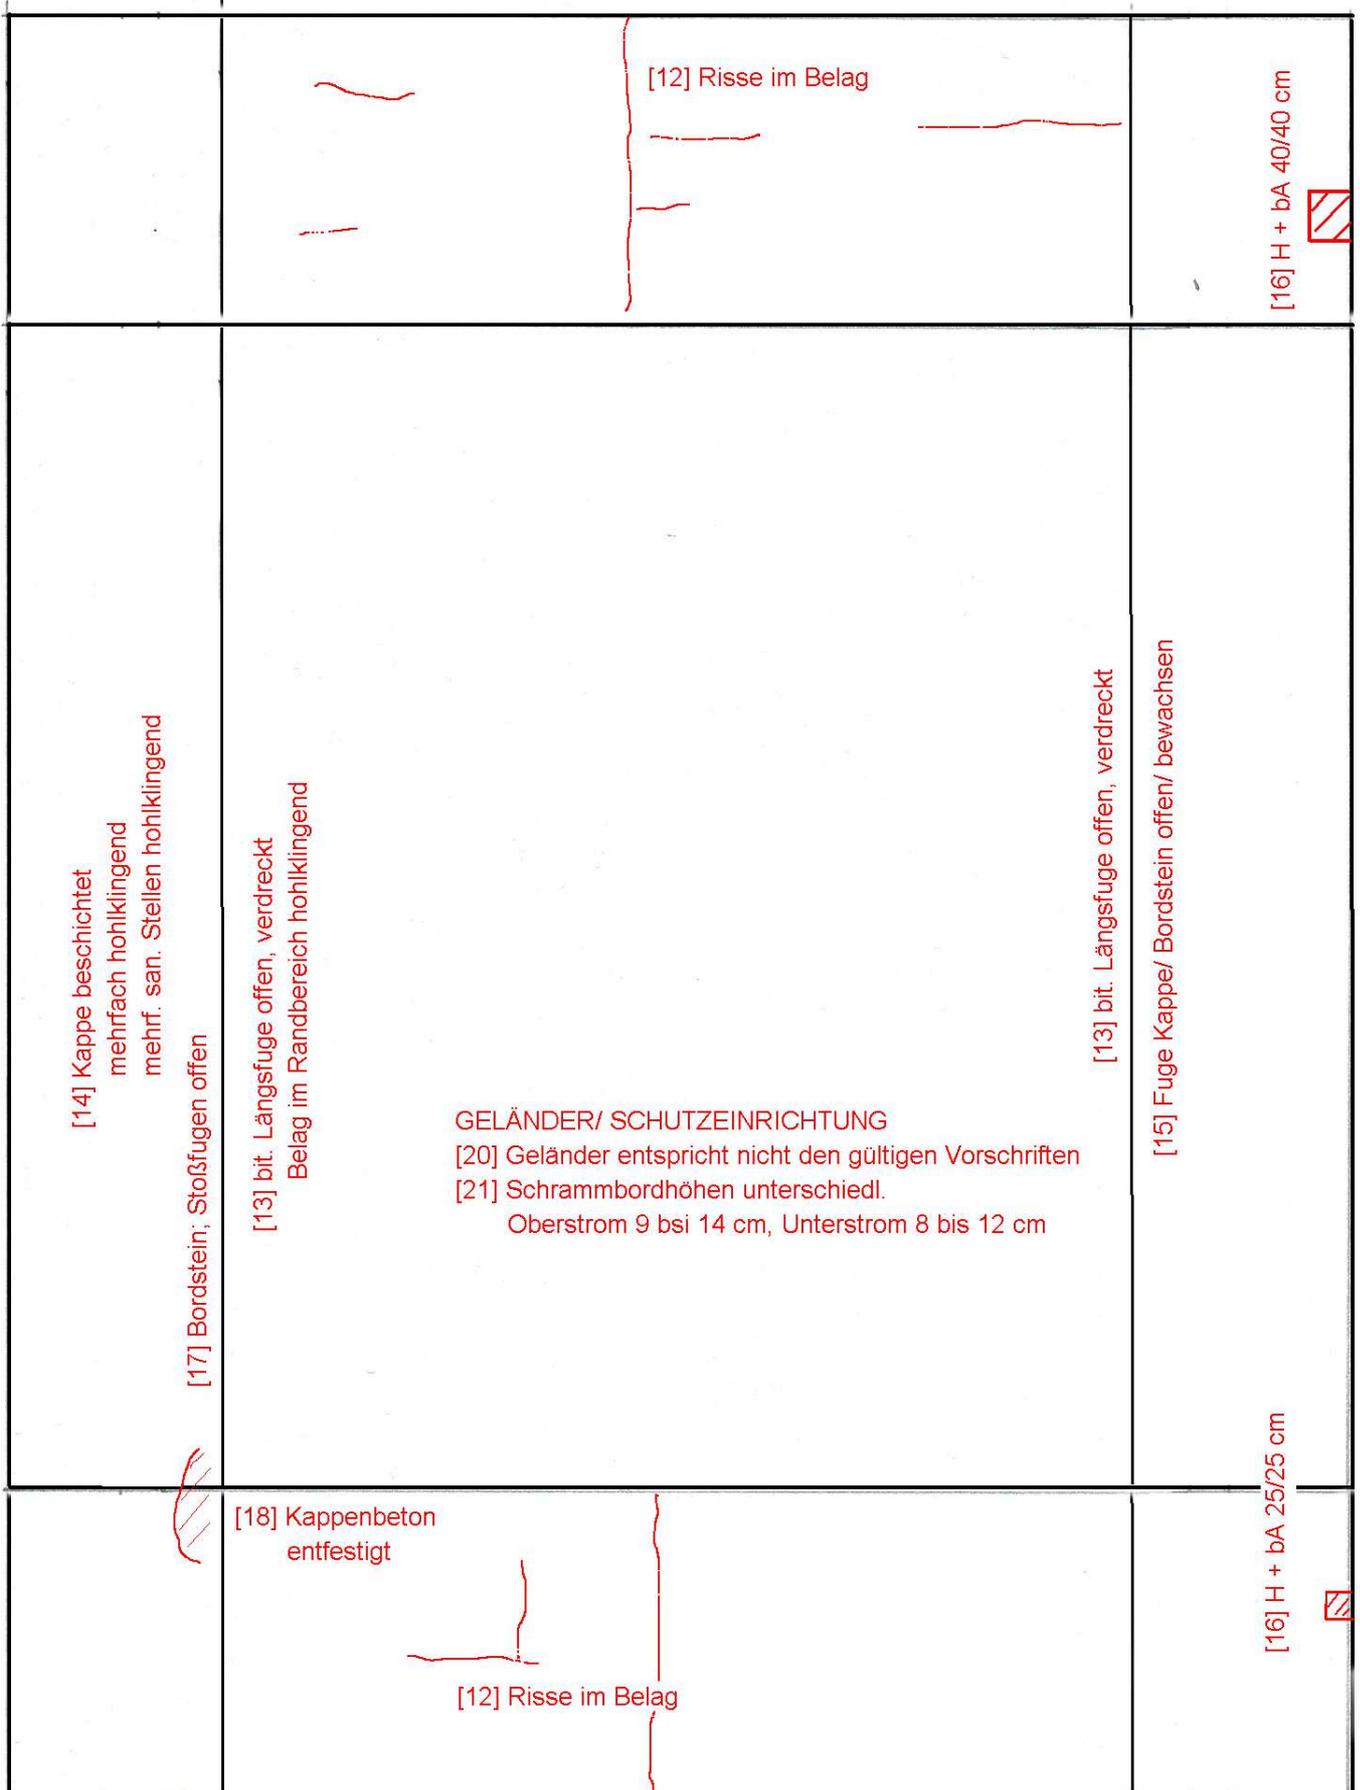
# SKIZZE DRAUFSICHT

[14] Kappe beschichtet  
mehrfach hohlklingend  
mehrf. san. Stellen hohlklingend

[17] Bordstein; Stoßfugen offen

[13] bit. Längsfuge offen, verdreht  
Belag im Randbereich hohlklingend

[20] Geländer entspricht nicht den gültigen Vorschriften

[21] Schrammbordhöhen unterschiedl.

Oberstrom 9 bis 14 cm, Unterstrom 8 bis 12 cm

[15] Fuge Kappe/ Bordstein offen/ bewachsen

[18] Kappenbeton  
entfestigt

[12] Risse im Belag

[16] H + bA 25/25 cm

[16] H + bA 40/40 cm

[19] Setzung/ Absatz bis 5 cm  
Gehwegbereich
