# Prüfbericht 2023 H

nach DIN 1076

Bauwerksname **BW 08 Straßenbrücke Mittelhembach, Brückenstraße**  
Teilbauwerksname **Straßenbrücke Mittelhembach, Brückenstraße**  
Kreis **Landkreis Roth**  
Ort **Schwanstetten/ Mittelhembach**  
Bauwerksrichtung **in Fließrichtung**  
Bauwerksart **Brücke als offener Rahmen**  
Tragfähigkeit  
Baujahr

**Zustandsnote: 3,0**

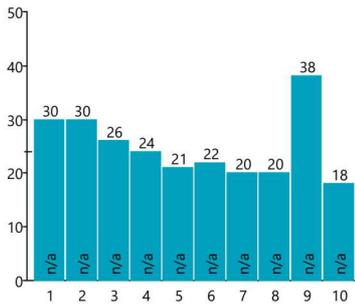
| Name | Datum & Zeit | Minimum Überdeckung | Maximum Überdeckung |
|--|---|---|---|
| <b>Messreihe 1: Flügel/ Unterstrom</b> | 15.06.2023 11:48 | 18 mm | 38 mm |

30 mm / n/a  
30 mm / n/a  
26 mm / n/a  
24 mm / n/a  
21 mm / n/a  
22 mm / n/a  
20 mm / n/a  
20 mm / n/a  
38 mm / n/a  
18 mm / n/a

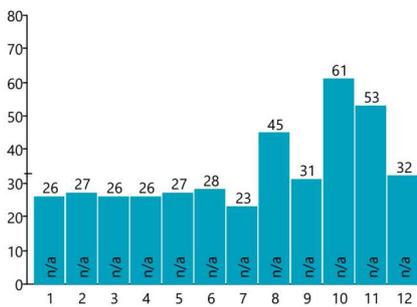
| Name | Datum & Zeit | Minimum Überdeckung | Maximum Überdeckung |
|---|---|---|---|
| <b>Messreihe 2: Kragarm/ Unterstrom</b> | 15.06.2023 11:48 | 23 mm | 61 mm |

26 mm / n/a  
27 mm / n/a  
26 mm / n/a  
26 mm / n/a  
27 mm / n/a  
28 mm / n/a  
23 mm / n/a  
45 mm / n/a  
31 mm / n/a  
61 mm / n/a  
53 mm / n/a  
32 mm / n/a

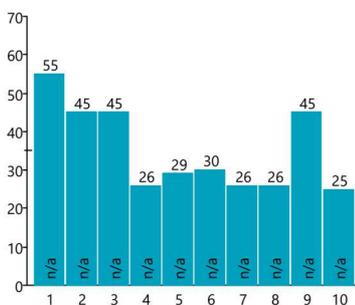
| Name | Datum & Zeit | Minimum Überdeckung | Maximum Überdeckung |
|---|---|---|---|
| <b>Messreihe 3: Überbauuntersicht/ Unterstrom</b> | 15.06.2023 11:48 | 25 mm | 55 mm |

55 mm / n/a  
45 mm / n/a  
45 mm / n/a  
26 mm / n/a  
29 mm / n/a  
30 mm / n/a  
26 mm / n/a  
26 mm / n/a  
45 mm / n/a  
25 mm / n/a
